Underhållsplan  
Brf Assessorerna  
30-årsplan

**Beställare** Brf Assessorerna  
**Besiktningsdatum** 2017-02-28  
**Besiktningsman** Roger Liljenberg

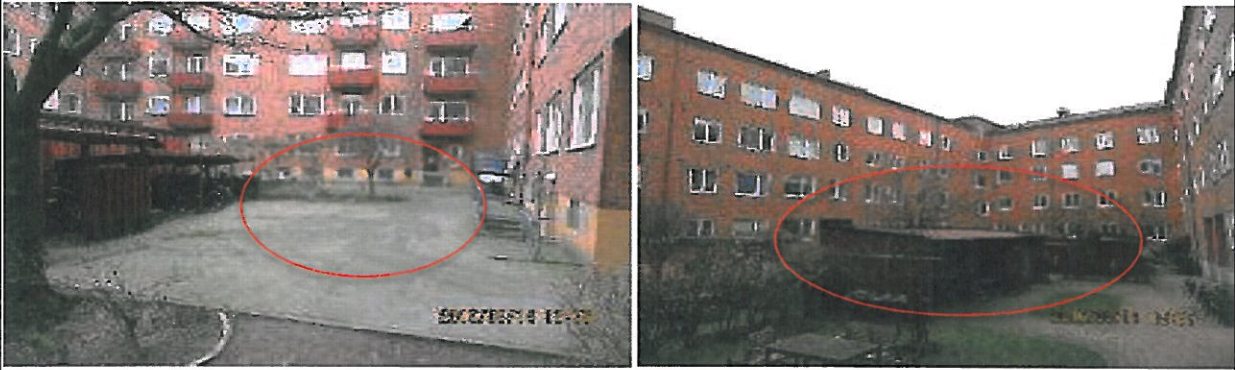
| Tomt, utemiljö och gård | |
|---|---|
| lakttagelse 1 - Asfalteringen har stora skador. | Åtgärd 1: Asfalteringen borde göras vid, samt håligheter som man kan skada sig på. |
| lakttagelse 2 - Gård stenen samt asfalteringsytorna | Åtgärd 2: Gård stenen är ojämn samt kantstenar lösa. Även rötter och tjälsprängningarna bör ses över. |
| lakttagelse 3 - Växtlighet | Åtgärd 3: Föryngringsbeskrning, av buskar och träd. Förråd och cykelskjulen behövs skyddsmålas. |

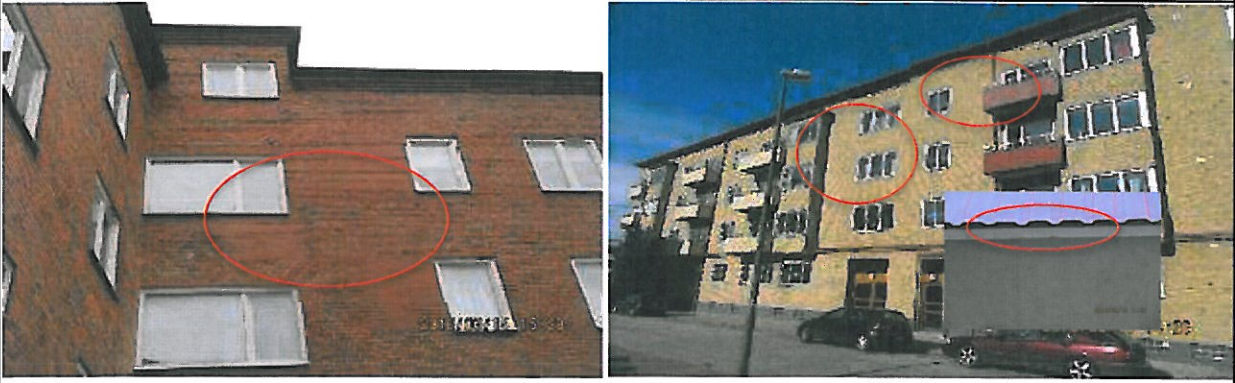
| Tomt, utemiljö och gård | |
|---|---|
| lakttagelse 1 - Fasaden på innergården är i behov av omfogning, detta bör göras inom 1-2 år. | Åtgärd 1: Omfogning bör göras inom 1-2 år i tiden. Innan omfogning så tvättar man då även ner fasaden, samt syrabehandlar den efter omfogning. |
| lakttagelse 2 - Fasaden utmed gatusidan är helt färdigställd i sin helhet. | Åtgärd 2: Fasaden lämnas utan anmärkning. Dock skall man ej glömma 2-årsbesiktningen. |
| lakttagelse 3 - Balkongerna på innergården är i behov av renovering, balkongerna på utsidan är renoverade 2014 | Åtgärd 3: Balkongerna utmed Södra Förstadsgatan, har lite genomslag av att rost tränger igenom vid kantstålet. Bör ingå i två årsbesiktningen. Balkongerna på innergården bör snarast renoveras. |

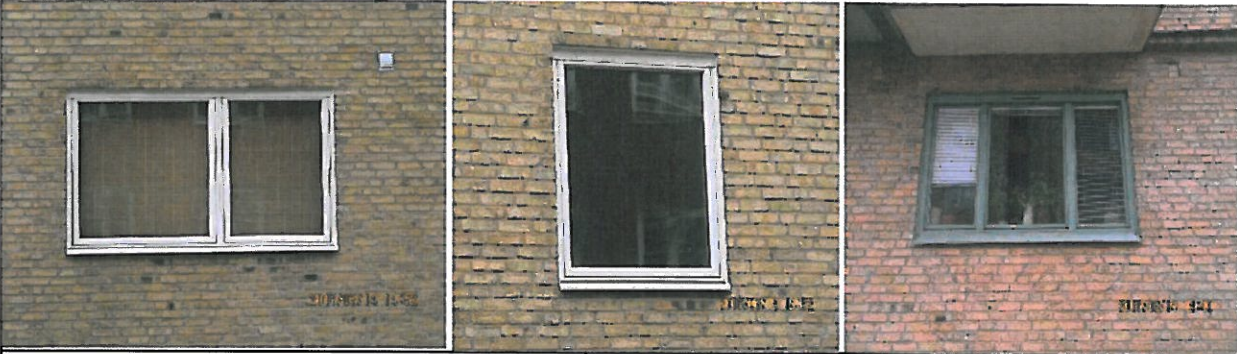
| Fönster | |
|---|---|
| Nya fönster Trä/Alu | Äldre fönster |

| Fönster | |
|---|---|
| lakttagelse 1 - Många av fönsterna är nya Trä/Alu, men ca hälften är kvar att bytas på gatusida. | Åtgärd 1: Byte är att rekommendera, då fönsterna är för dåliga för att renoveras. |
| lakttagelse 2 - Många av fönsterna är nya Trä/Alu, men ca hälften är kvar att bytas mot gården. | Åtgärd 2: Byte är att rekommendera, då fönsterna är för dåliga att renoveras. |
| lakttagelse 3 - Nya fönster är monterade | Åtgärd 3: Då det är insatt nya fönster, så är det viktigt att man utför 2-årsbesiktningen i rätt tid. Detta skall anmälas 3 månader innan utgång. |

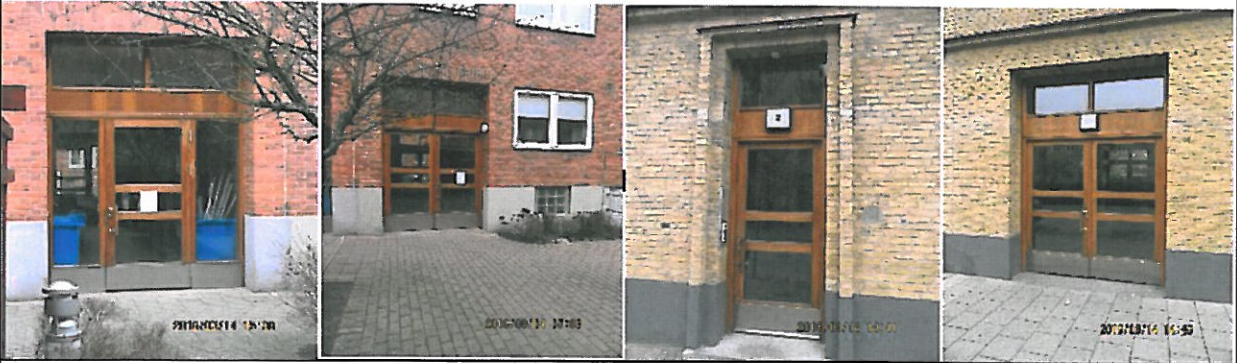
| Fönster | |
|---|---|
| Innergården | Gatusida |

| Fönster | |
|---|---|
| lakttagelse 1 - Portar och entréer är i fullgott skick. | Åtgärd 1: Underhåll av nya portar är av vikt, olja in dessa efter tillverkarens rekommendationer samt injusteringar. |
| lakttagelse 2 - Miljöstation i sluss. | Åtgärd 2: Jag skulle rekommendera utifrån miljöaspekten och brandrisken, att montera upp nya brandvarnare för att förebygga en eventuell brand. |

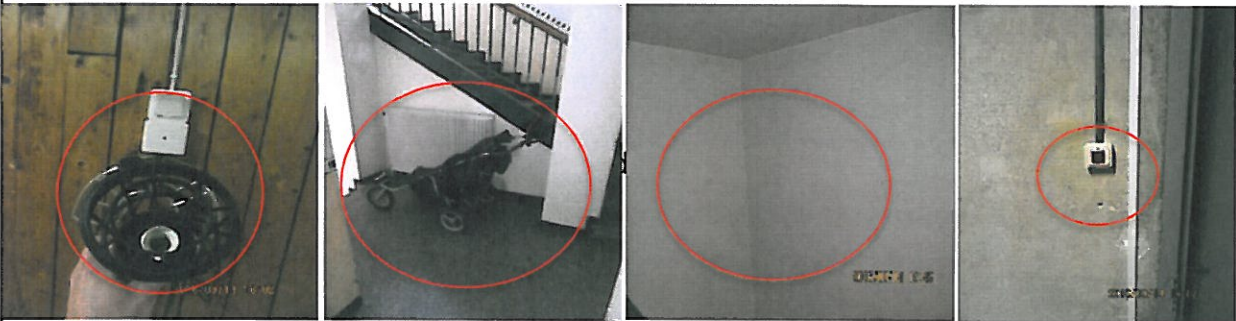
| Trapphus och vind | |

| Trapphus och vind | |
|---|---|
| lakttagelse 1 - Trapphus är i bra hyfsat bra skick, sprickor på de översta våningsplanen. | Åtgärd 1: Trapphusen är fullgott skick, finns små skador i väggar, som uppkommit vid ut och inflyttning. Och rörelsesprickor på dom översta våningsplanen. |
| lakttagelse 2 - Systematiskt brandskyddsarbete | Åtgärd 2: Rondering och uppmaning till dom boende att inte förvara saker i trapphusen vid en eventuell utrymning vid brand. |
| lakttagelse 3 - Kontroll vid rondering. | Åtgärd 3: Vid besiktningstillfället, fanns det inga glödlampor i sladdlamporna, åtgärda vid trasiga lampor. Rekommenderar att sätta in rörelsevakter på vinden. |

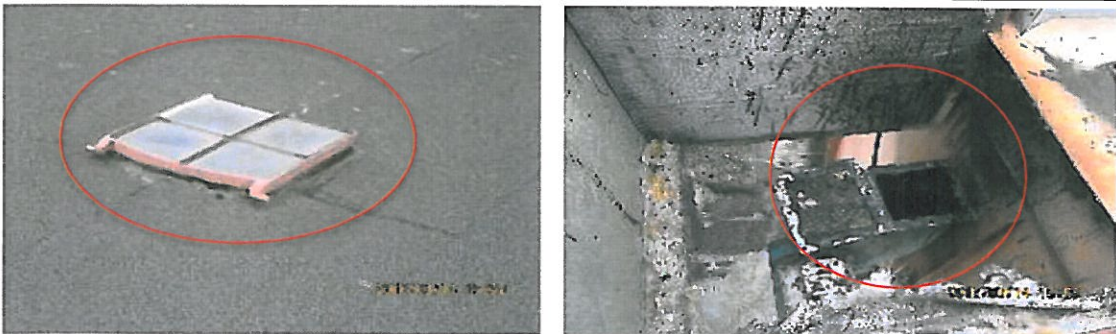
| Trapphus och vind | |
|---|---|
| Tak och avvattnig | |

| Trapphus och vind | |
|---|---|
| lakttagelse 1 - Bandtäckningen har färgsläpp på sina ställen, assessorn 1. | Åtgärd 1: Färgen släpper på sina ställen, detta bör åtgärdas för längre livslängd. |
| lakttagelse 2 - Skruvar till TRP dåliga, samt plåtar är rostskadade. | Åtgärd 2: Skruvförbanden är dåliga, läckage är överhängande. Rost bör åtgärdas på alla taken. |
| lakttagelse 3 - Ventilationsschakt | Åtgärd 3: Fläkthuset bör ses över 1 ggr om året. Samt även kontrollera takfönsterna för eventuella läckage. |

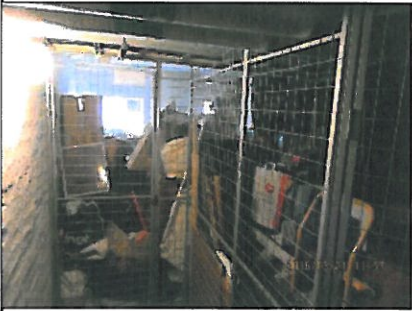
| Källare och grund | | |
|---|---|---|
| lakttagelse 1 - Fuktanalys gjordes på plats. | Åtgärd 1: Efter dräneringen 2014 har källaren fått en bättre miljö utmed Östra förstadsgatan. Assessorn 3 behöver dränering mot gårdssida. | |

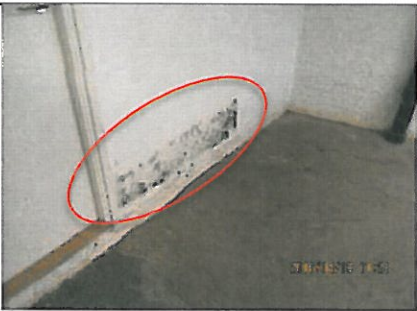
| Källare och grund | | |
|---|---|---|
| lakttagelse 2 - Förråden | Åtgärd 2: Många av förråden är överfulla, man bör upplysa dom boende att släppa ca 10 cm från grundmuren för bästa ventilation. | |
| Överfulla förråd | Brandfarliga produkter | |

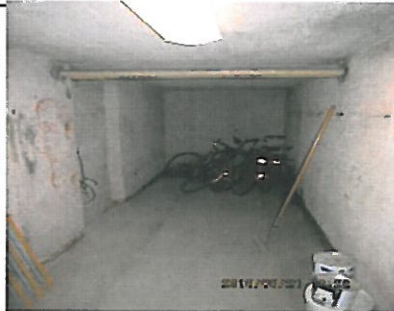
| Källare och grund | | |
|---|---|---|
| lakttagelse 3 - Brandfarliga produkter | Åtgärd 3: Rekommenderar att ha en skyddsrondering i källarutrymme. | |

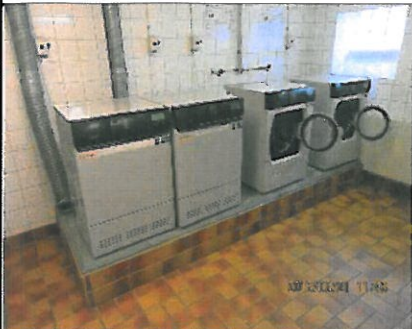
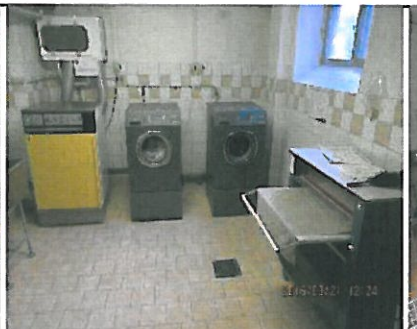
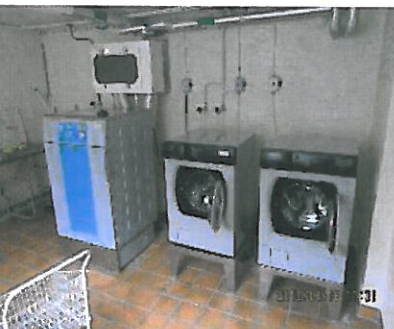
| Källare och grund | | |
|---|---|---|
| lakttagelse 1 - Assessorn 3 | Åtgärd 1: TM är nyare i denna tvättstuga, dock börjar man titta på energilösningen gällande TT. Mangeln är ej förankrad, tipprisk råder. | |
| lakttagelse 2 - Assessorn 2 | Åtgärd 2: TM är över 20 år, maskinerna drar mycket energi. Påbörjat utbyte i denna tvättstuga. | |
| lakttagelse 3 - Assessorn 1 | Åtgärd 3: Två stycken moderna tvättstugor, dock mycket avloppslukt. Lövsäckarna bör ingå i rondering av fastighetstekniker. | |

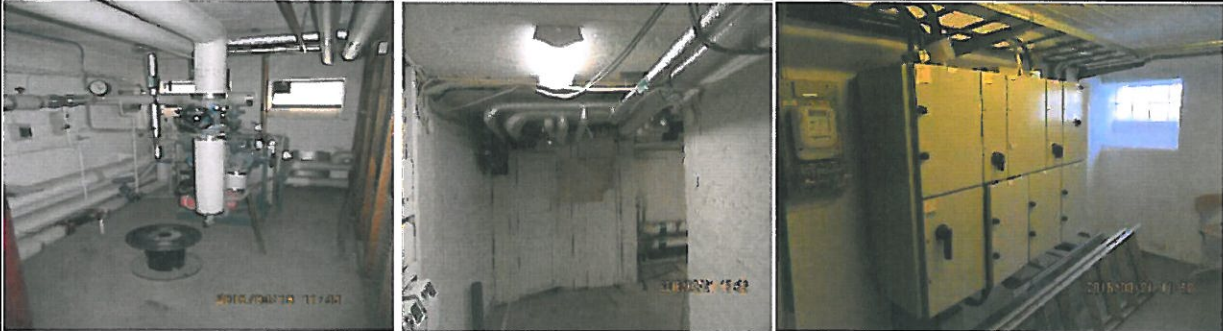
| El, värme och ventilation | |
|---|---|
| lakttagelse 1 - Ventilation i källare. | Åtgärd 1: Ventilationen i Assessorn 2,3 är undermålig, här borde man sätta in fler ventiler. Man behöver se över samtliga ventiler som är smutsiga. |
| lakttagelse 2 - VVC. VV | Åtgärd 2: VVC är i bra skick, samt detta är injusterat i samtliga 3 fastigheter. VV i Assessorn 2 är av äldre modell. Här bör man titta på en ny värmeväxlare för bästa energibesparing. En del ventiler bör bytas. |
| lakttagelse 3 - EL | Åtgärd 3: Brandfarligt material i dessa utrymme. Finns lite kablar som hänger lite löst i visa utrymme. Något man bör se över. Rondering. |

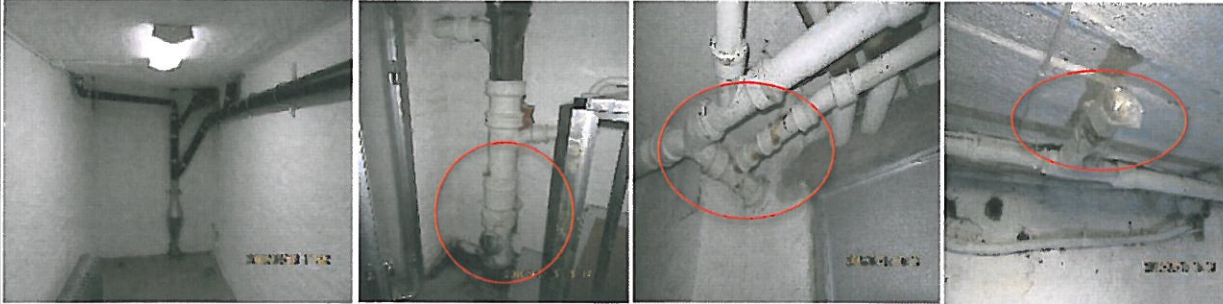
| El, värme och ventilation | |
|---|---|
| lakttagelse 1 | Åtgärd 1: Man bör filma sina samlingsledningar och spillvattenstammar för att analysera statusen, och därefter åtgärdsplan. |
| lakttagelse 2 | Åtgärd 2: Tappvattenstammarna är utbytta och är i bra skick. Inget att invända. |
| lakttagelse 3 - Avloppen i restaurangerna. | Åtgärd 3: Här är stor risk för läckage, byte omgående. Gäller i första hand Kebabrestaurangen. Samt städa upp i detta utrymme. |
